RELATÓRIO DE SITUAÇÃO DE EMERGÊNCIA

CPFL Paulista

ITATIBA

10/03/2016

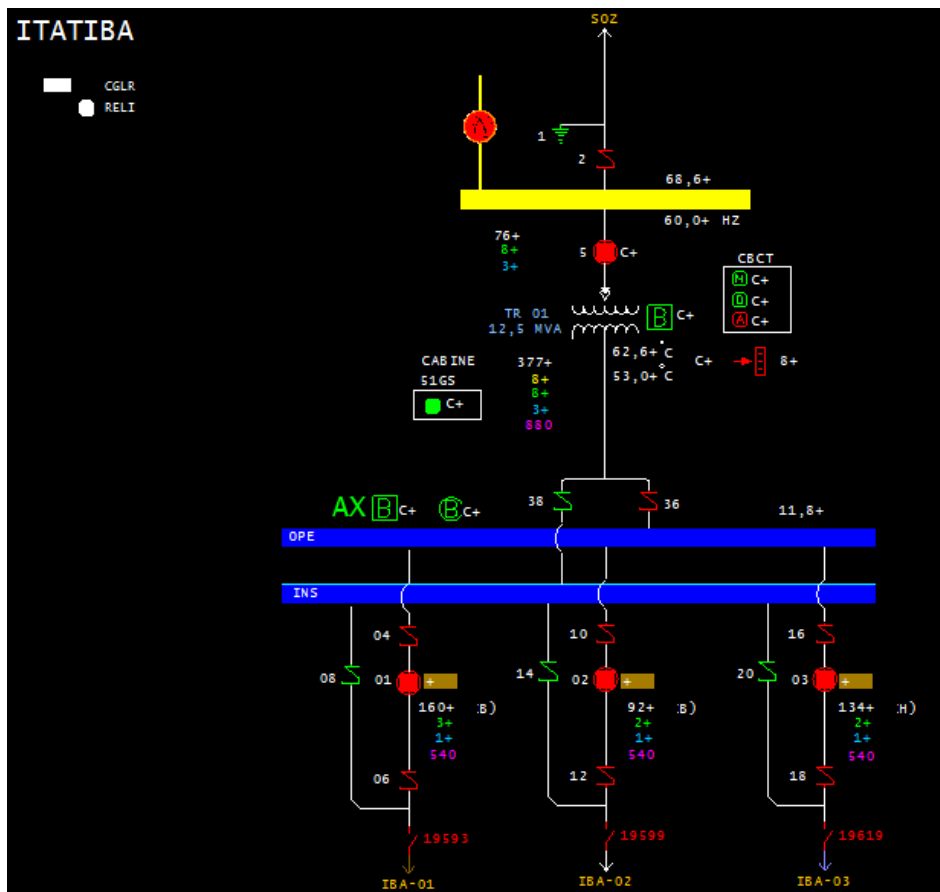
Diagrama unifilar da subestação Itatiba (SE IBA)

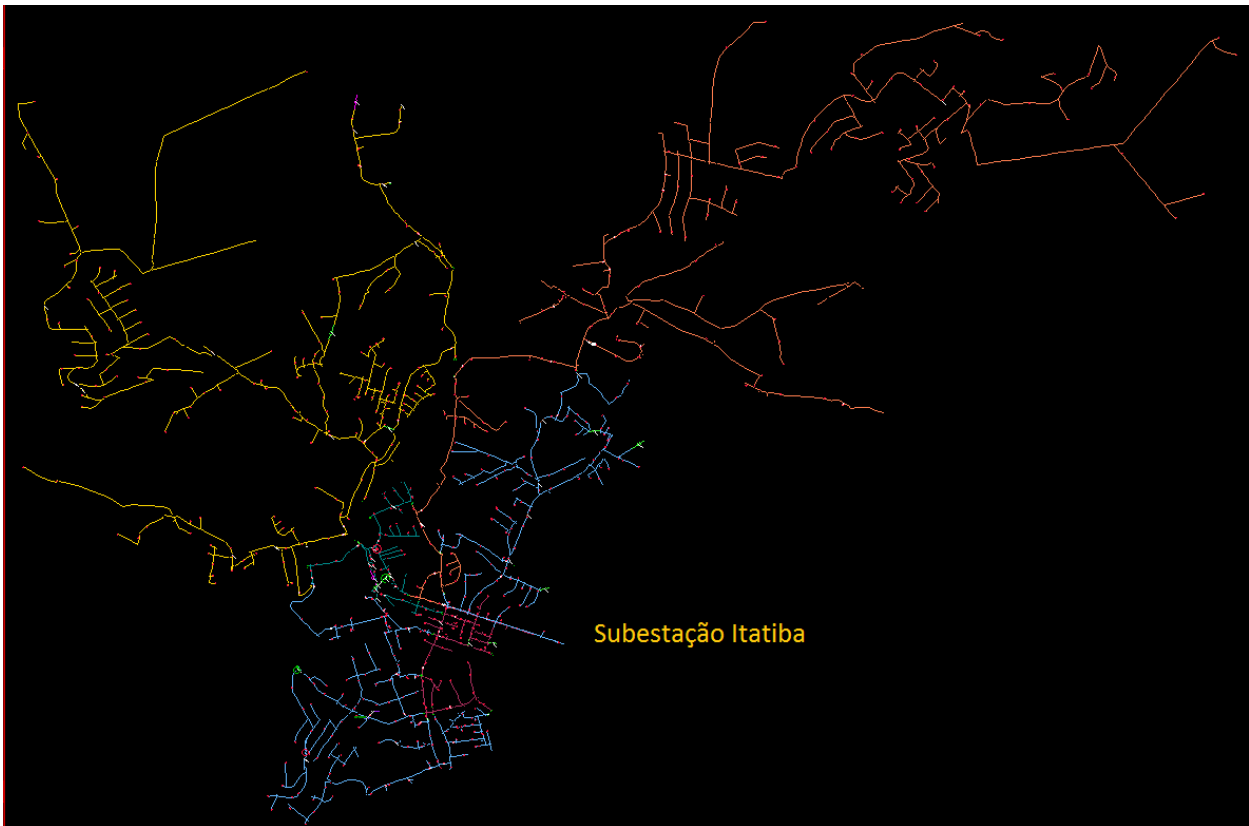
SE Itatiba – Unifilar geoeletrico da rede primária de distribuição (alimentadores)
