RELATÓRIO DE SITUAÇÃO DE EMERGÊNCIA

CPFL Paulista

MACATUBA

02/02/2019 – 03/02/2019

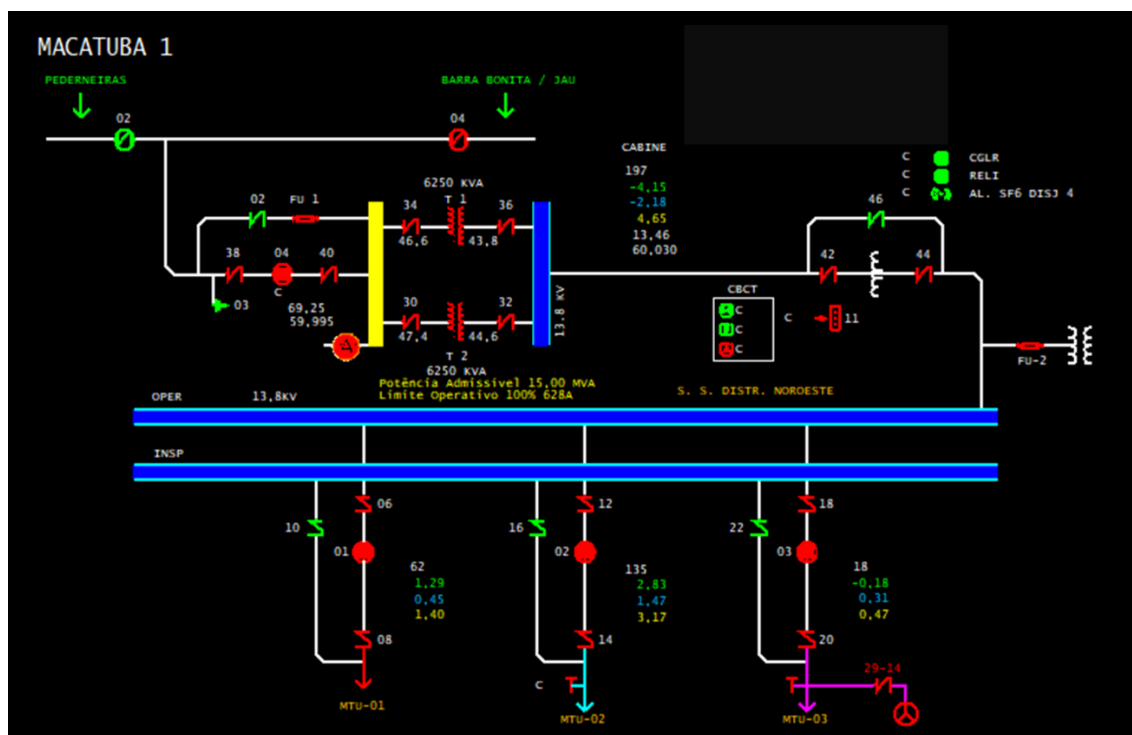
FIGURA 2 - DIAGRAMA UNIFILAR DA SUBESTAÇÃO MACATUBA 1 (SE MTU)

A região elétrica afetada correspondem à subestação Macatuba 1 (SE MTU). Os mapas a seguir identificam geograficamente a Área de Concessão da CPFL Paulista, a região afetada, o diagrama unifilar dessa subestação e, a configuração geoeétrica dos alimentadores (rede primária de distribuição de energia) partindo de cada subestação.

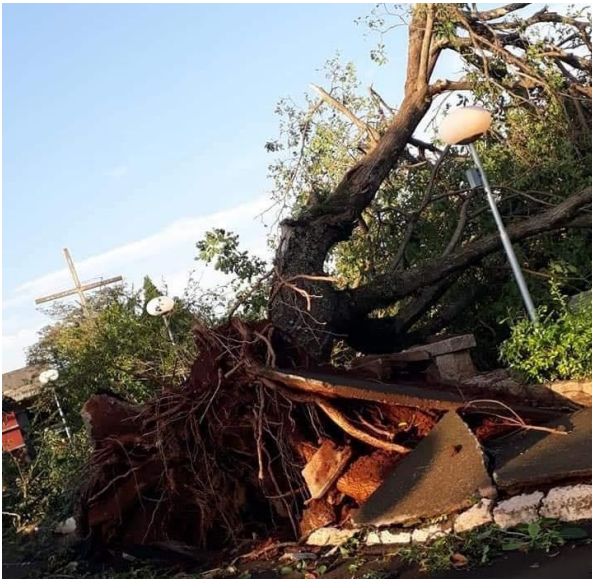
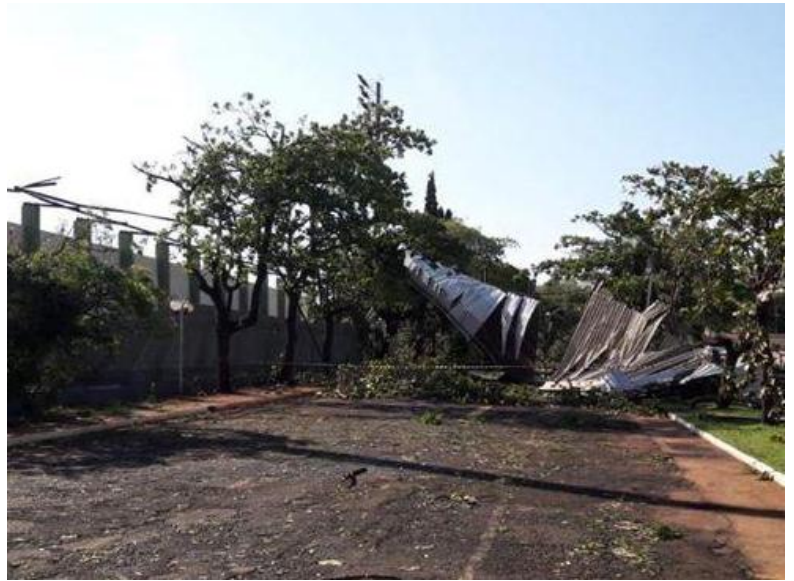
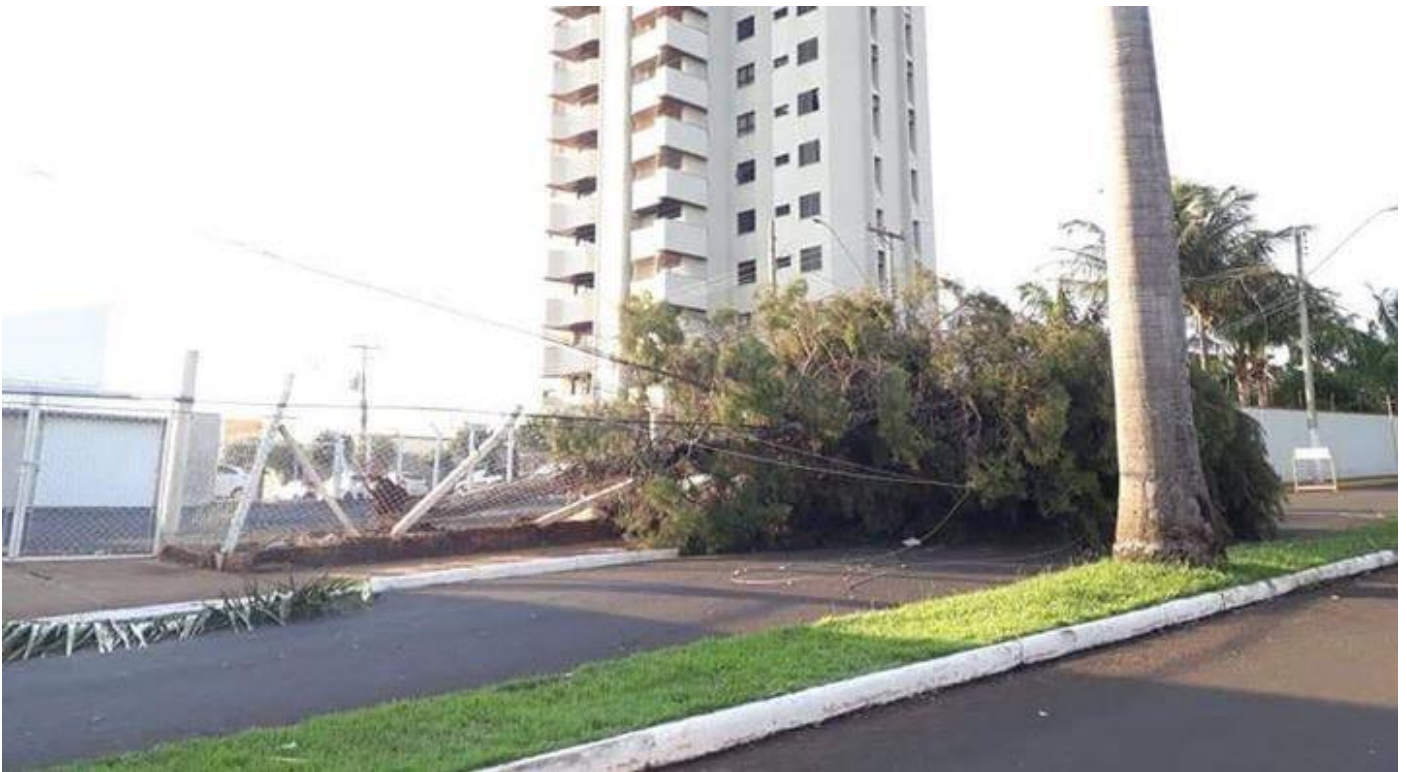
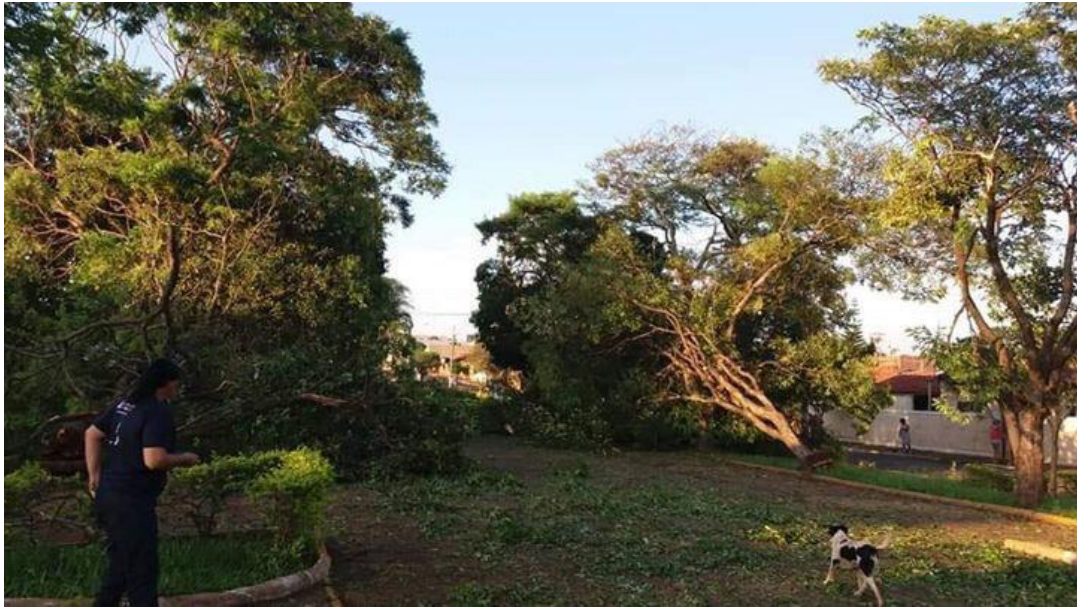
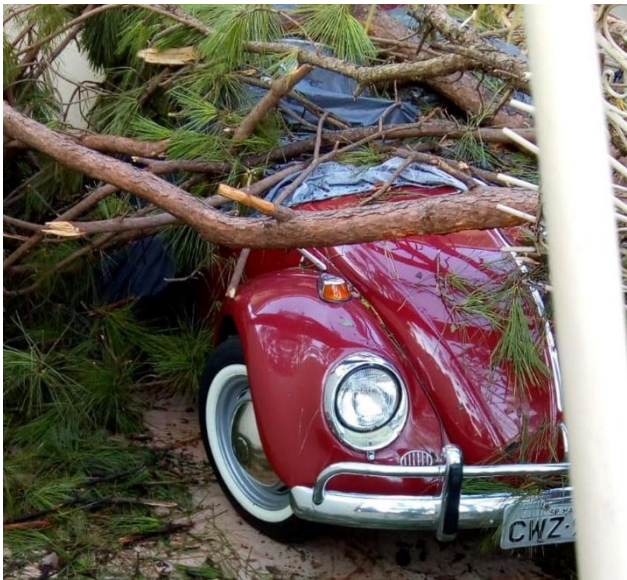
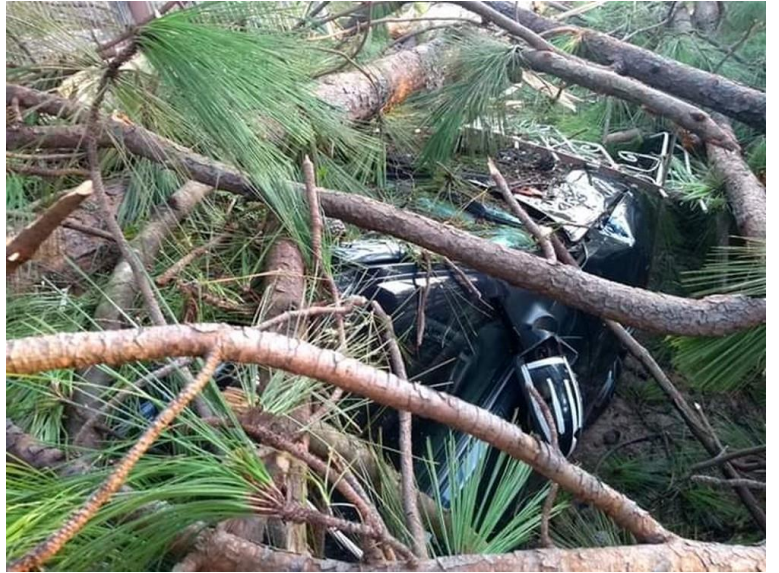
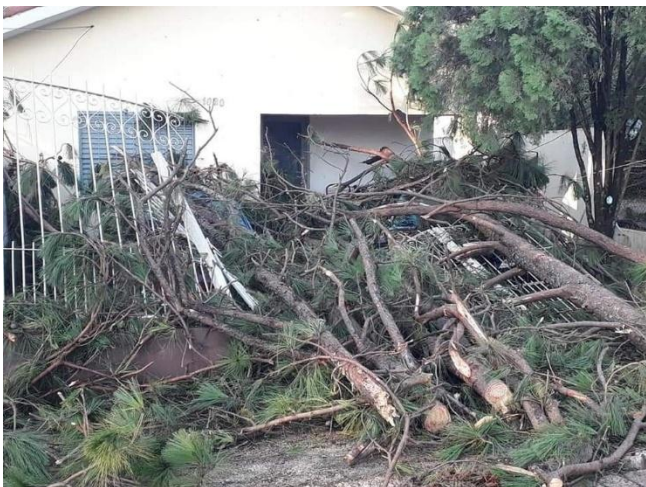
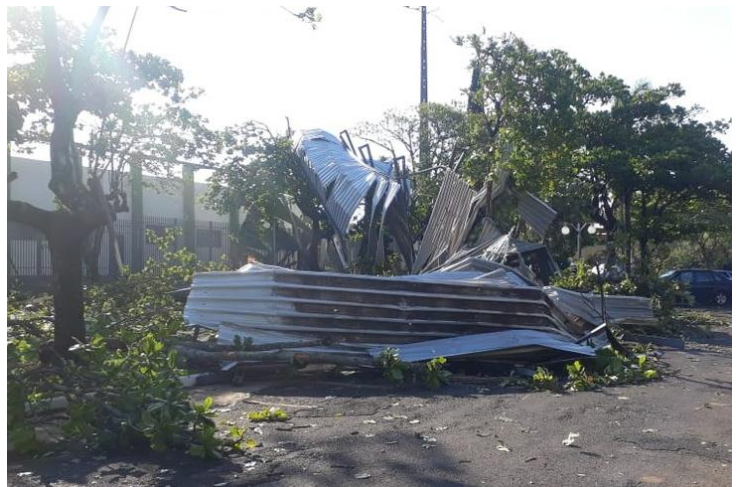
7.4. Registros Fotográficos

As consequências do temporal para a rede elétrica foram o rompimento de condutores e/ou de suas estruturas de suporte devido à interferência de vegetação com atuação de dispositivos de proteção (desligamento permanente de disjuntores e religadores e queima de elos fusíveis), provocado pelas descargas atmosféricas e pelos curtos-circuitos em virtude de contatos de objetos e vegetação lançados sobre a rede pela ventania e pelos condutores partidos.
