# RELATÓRIO DE SITUAÇÃO DE EMERGÊNCIA

CPFL Paulista  
LENÇÓIS PAULISTA  
09/01/2016

ID: 214

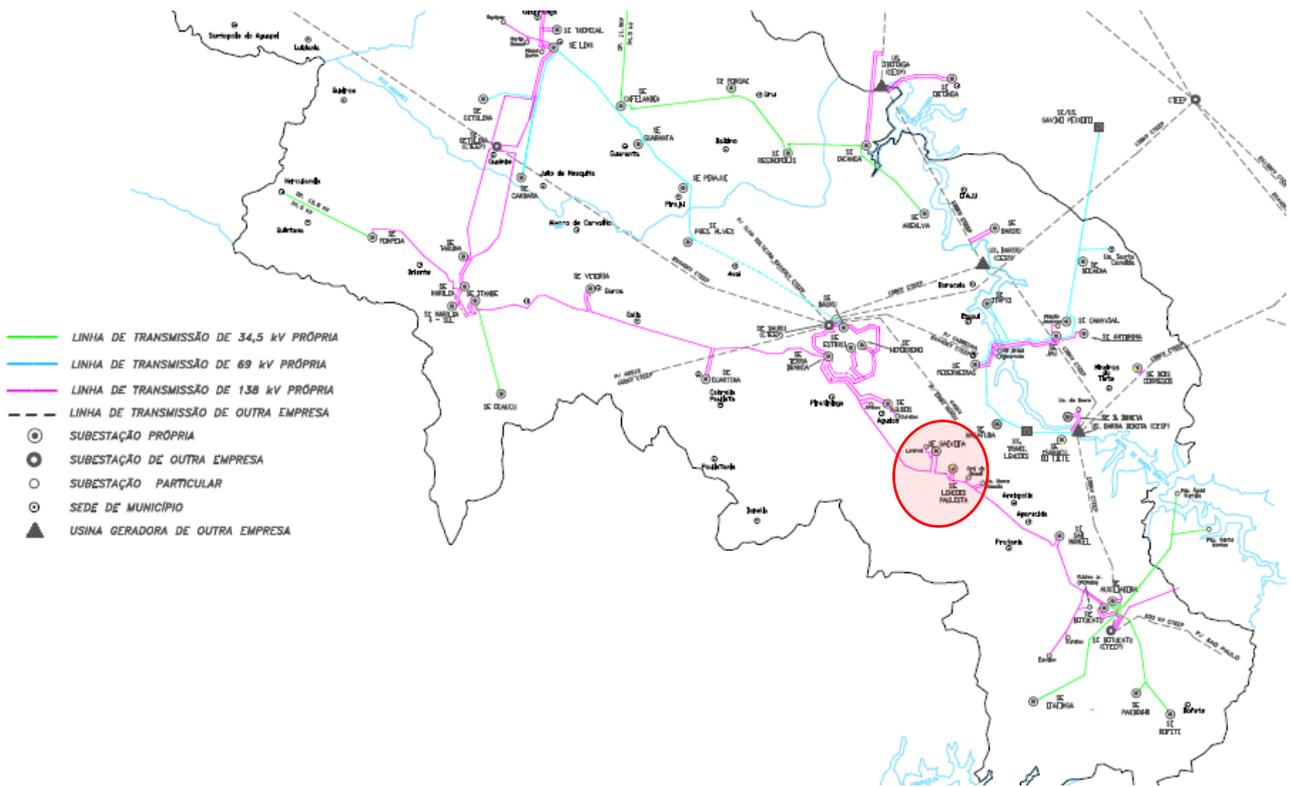
Diagrama Unifilar do Subsistema de Transmissão da Região Noroeste da CPFL Paulista (destaque para a área afetada)

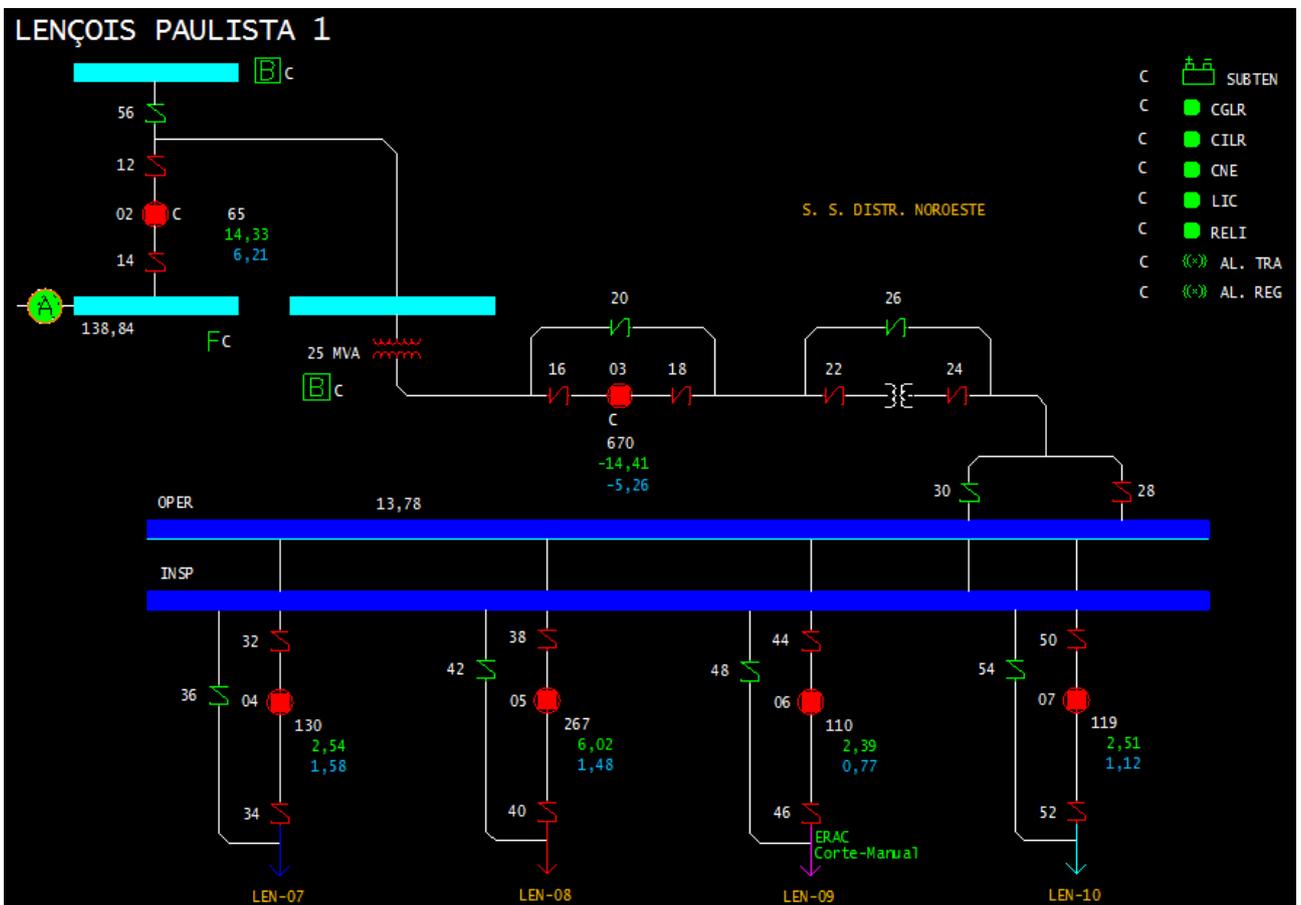
Diagrama unifilar da subestação Lençóis Paulista 1 (SE LEN)

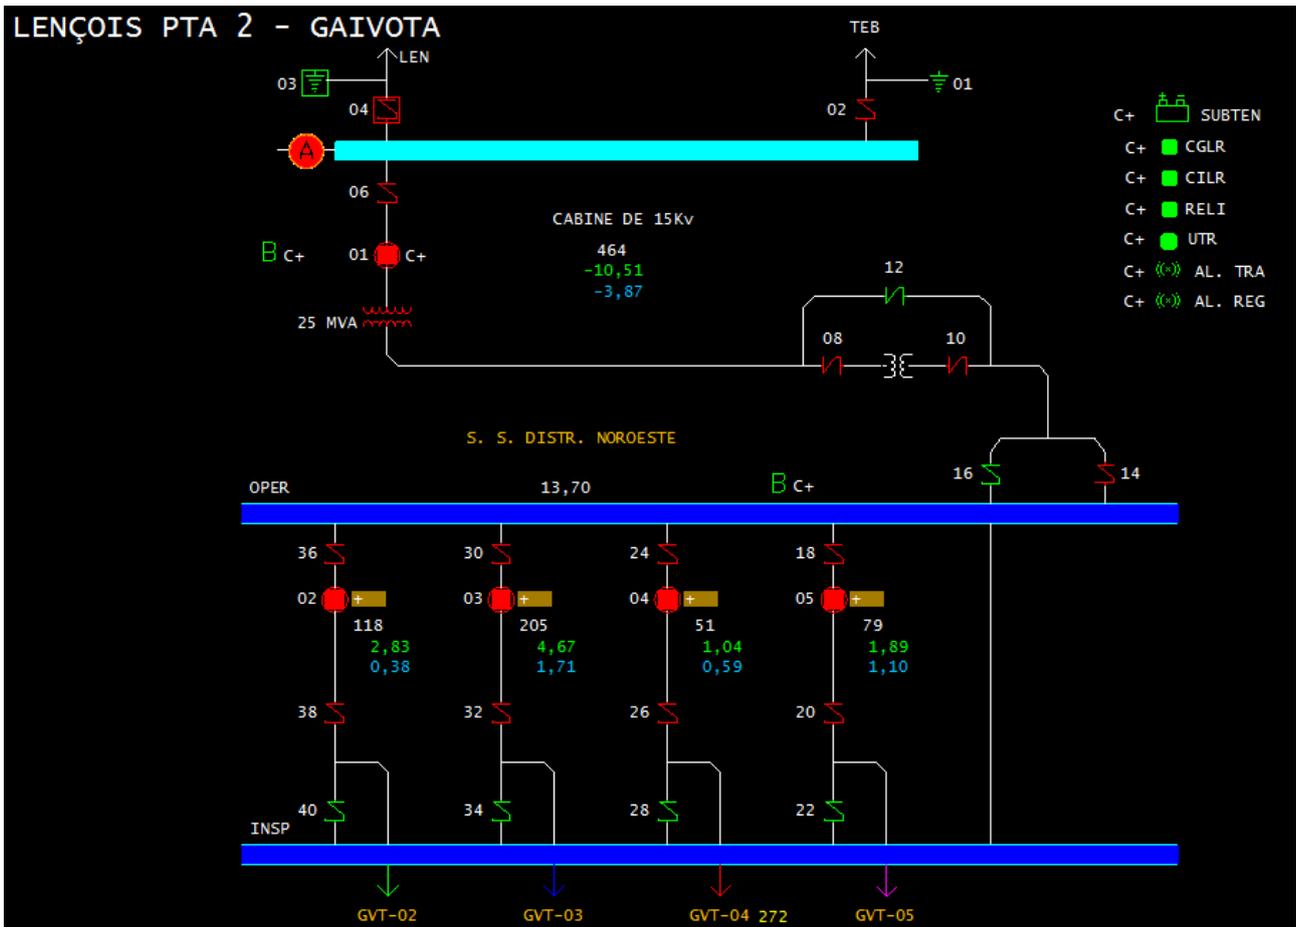
Diagrama unifilar da subestação Lençóis Paulista 2 - Gaivota (SE GVT)

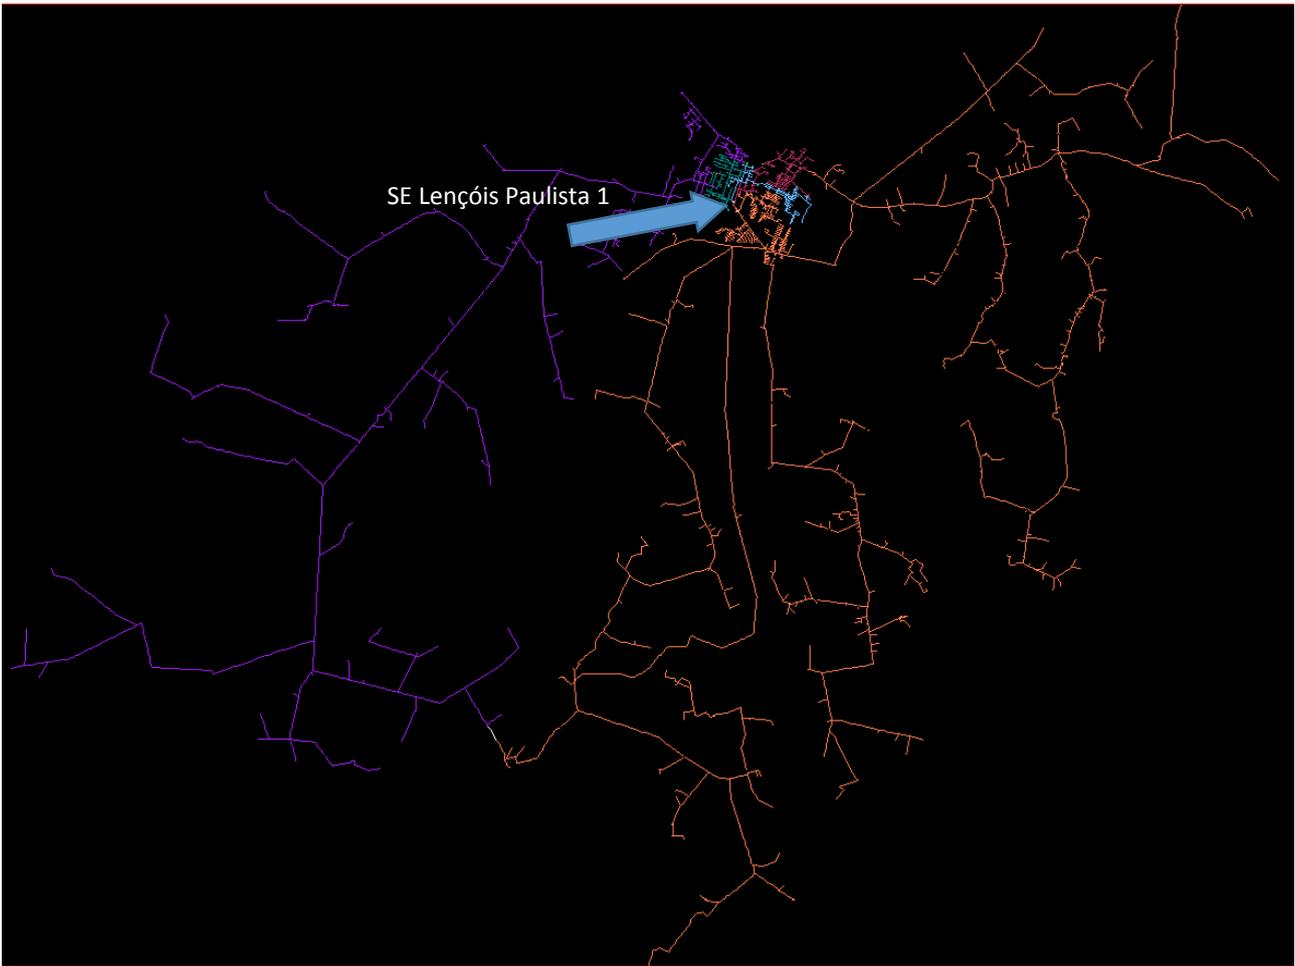
SE Lençóis Paulista 1 – Unifilar geoeletrico da rede primária de distribuição (alimentadores)

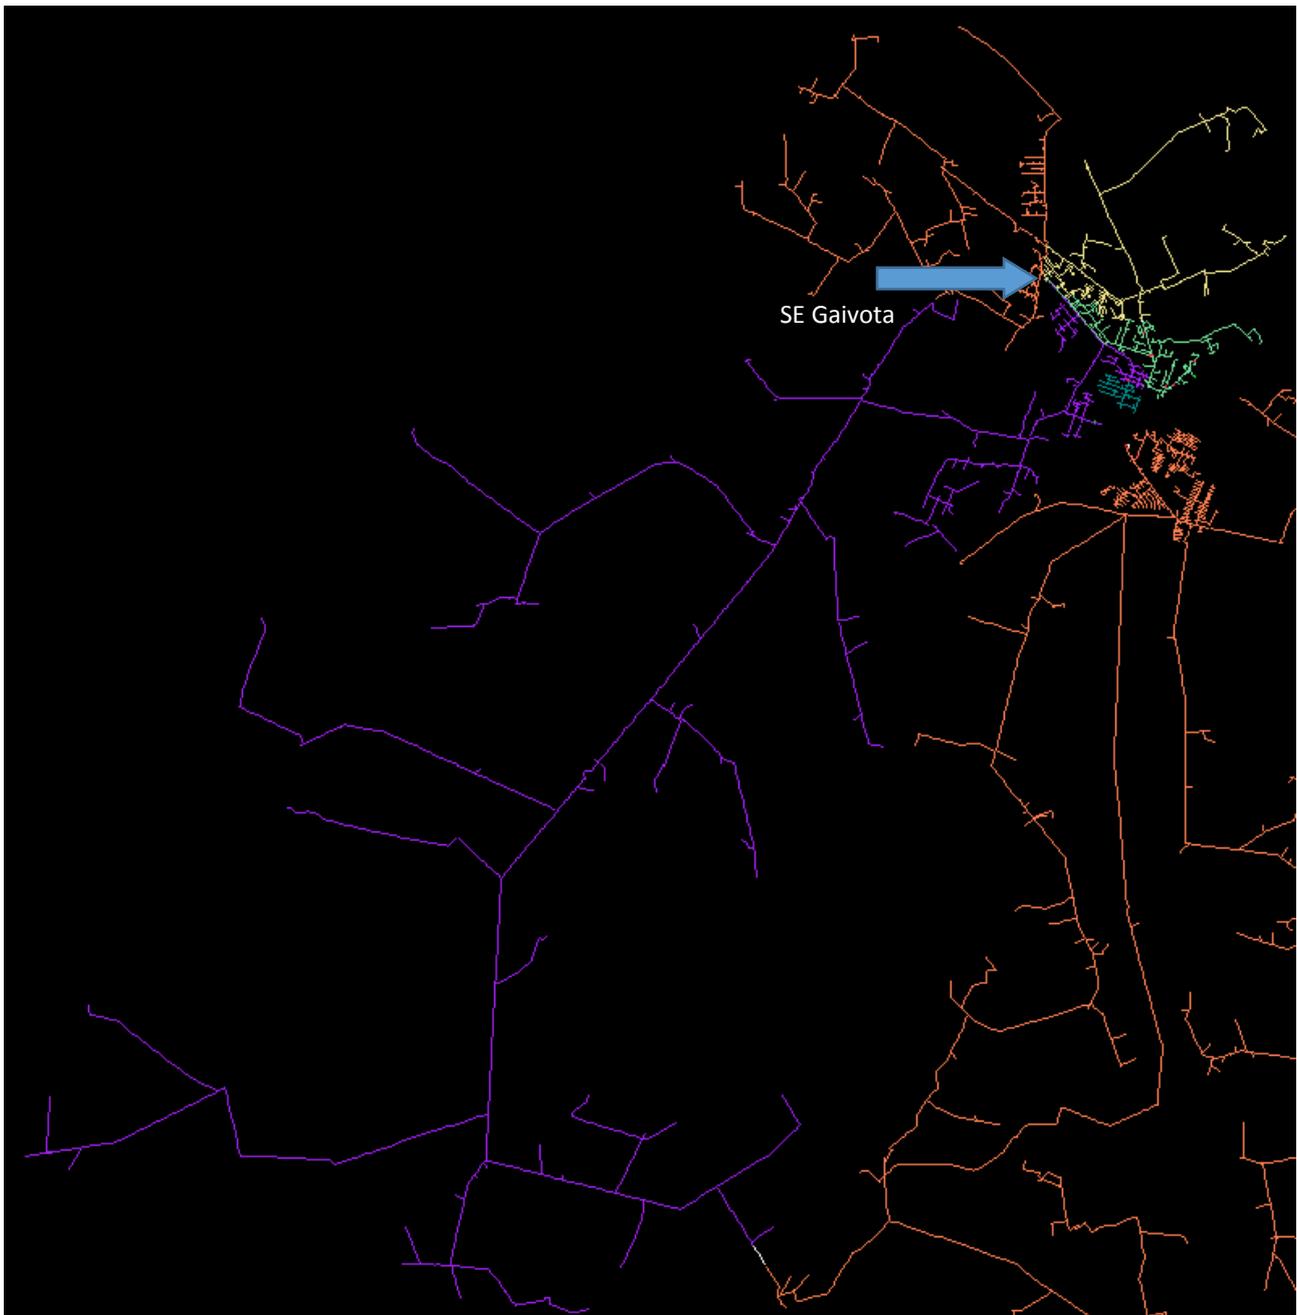
SE Lençóis Paulista 2 - Gaivota – Unifilar geolétrico da rede primária de distribuição (alimentadores)

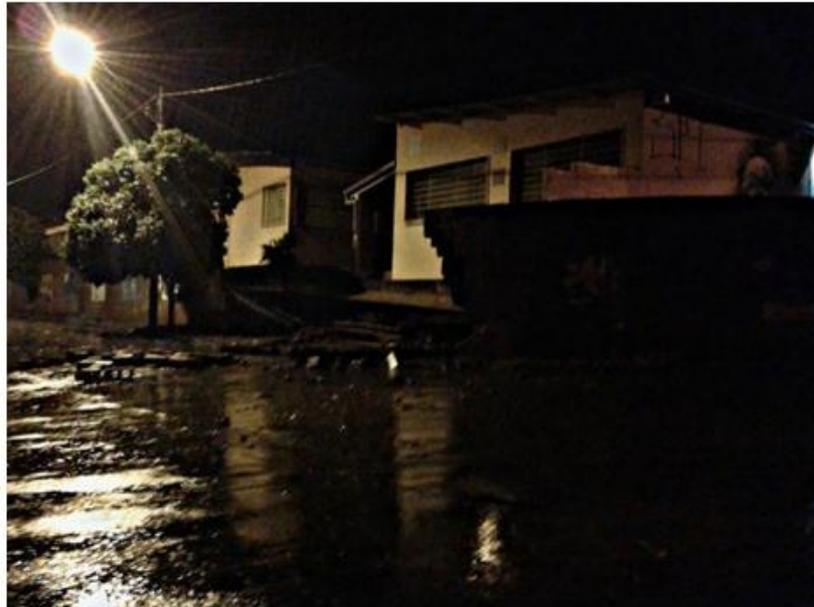
Muro de escola de Lençóis Paulista cedeu (Foto: Vinícius Malaquias / TEM Você)
